# バイオスター チャンバー内部のメンテナンス方法

石膏やほこりなどの汚れによりチャンバー内部のバランシングリングの動きが悪くなると、プレートを十分に挟み込むことができなくなり、プレートの周りからエアリークが発生することがあります。その場合は、以下のクリーニング方法をお試しください。

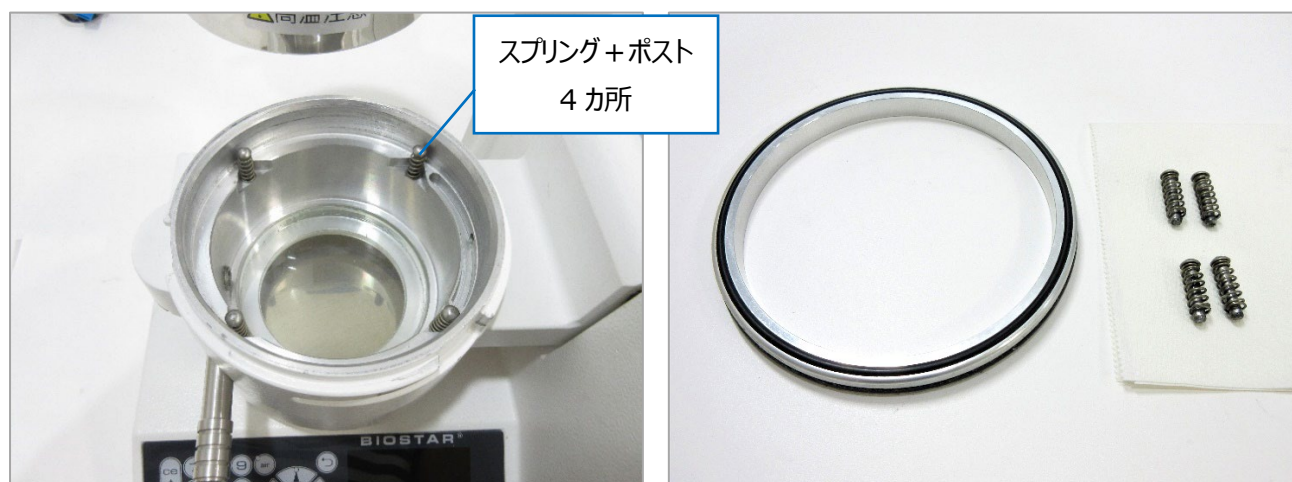
## 2. スプリングとポストを外す

スプリングとポストを外します（4カ所）。

スプリングとポストを全てチャンバー内に戻し、3 回ほどプッシュして滑りを確認します。

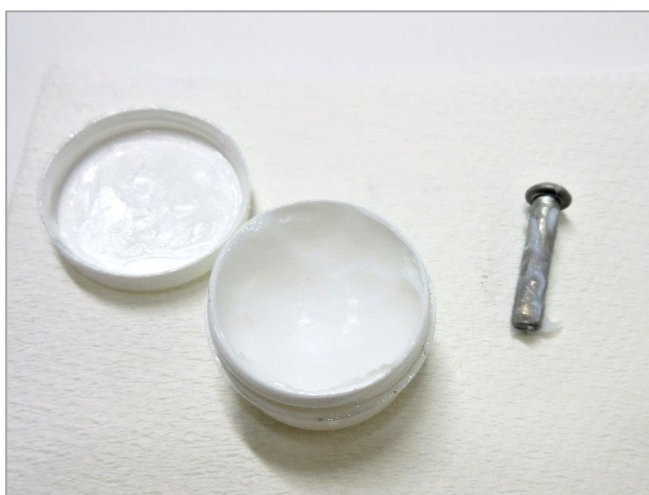
## **3. ポストとスプリングのクリーニング**

ポストとスプリングの汚れをティッシュ等で拭き、ポストへ多めにシリコングリースを塗布します。

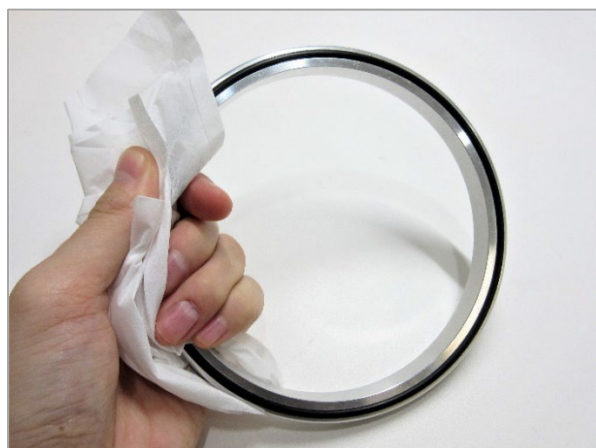
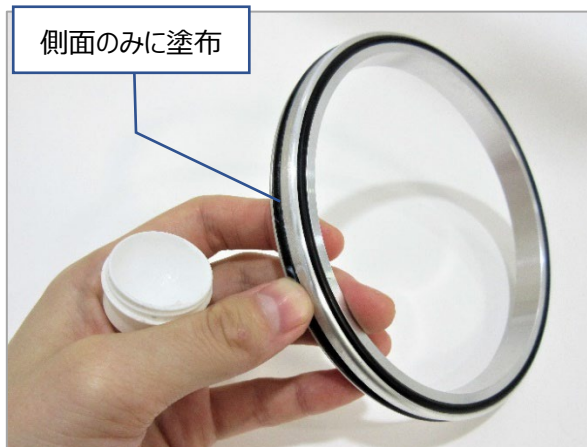
## **4. バランシングリングのクリーニング**

バランシングリングも汚れを拭き取り、側面に薄くシリコングリースを塗布します。

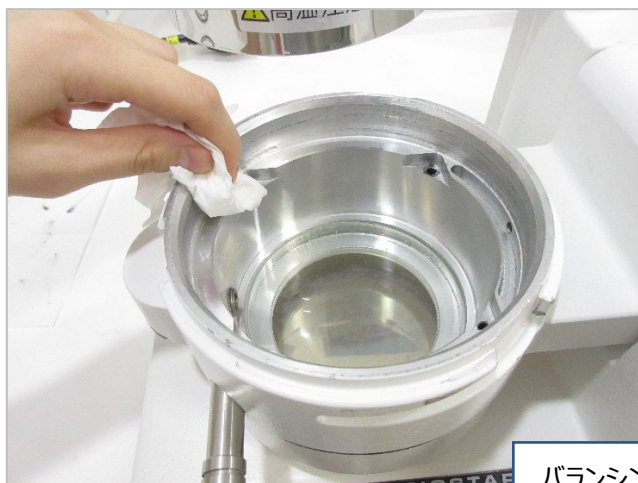
## 5. チャンバーのクリーニングとグリースアップ

チャンバーとバランシングリングが擦れる部分に溜まった汚れを拭き取った後、シリコングリースを一周薄く塗布します。

バランシングリングの動作部分に薄く塗布する

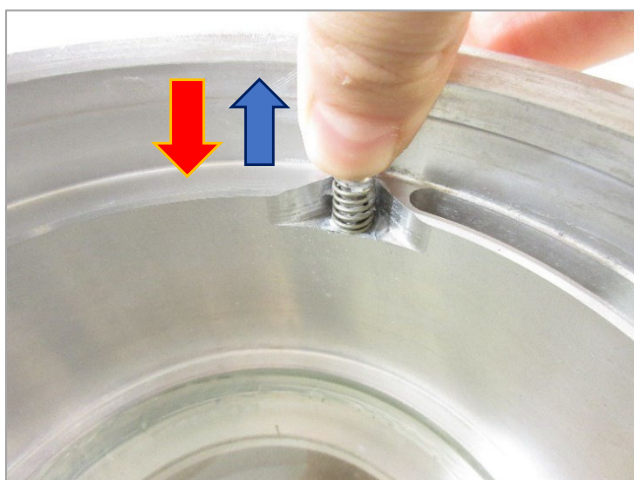
その後、バランシングリングも「1.」と反対の動作でチャンバーにセットします。

①スプリングのない部分を押し込む

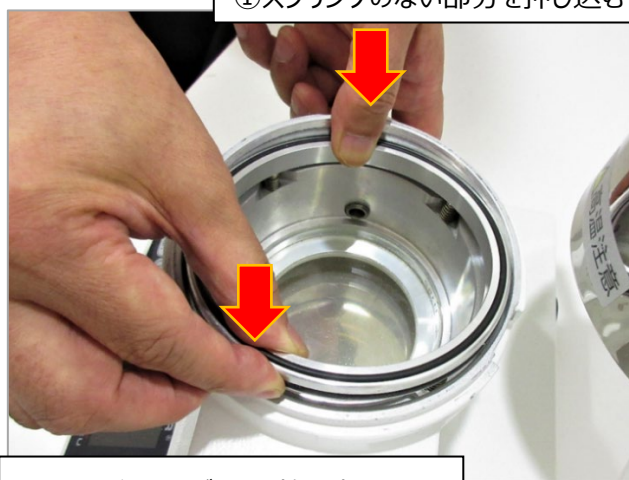
② ①を行いながら反対側も押し込む

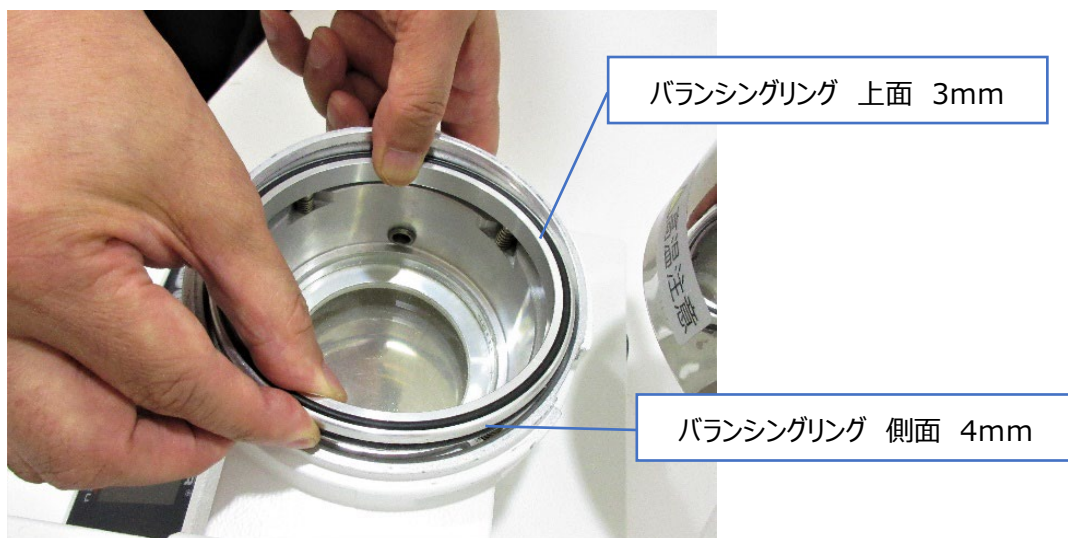
・バランシングリングの側面や上面に取り付けてあるゴムにヒビなどが入っている場合は、交換のタイミングです。

#### ■バランシングリング 上面

・商品名：シーリングリング 115×3mm 1 個入

#### ■バランシングリング 側面

・商品名：シーリングリング 115×4mm 1 個入

※上面(厚み 3mm) と側面(厚み 4mm)では厚みが異なりますのでご注意ください。

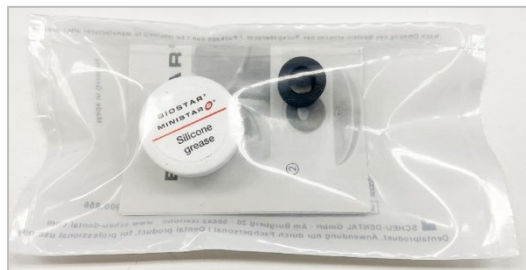
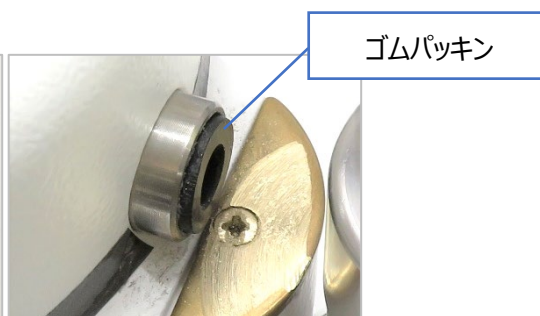
バイオスター購入時に付属されていますが、お手元にならない場合は下記の商品をご注文ください。

- 商品番号：3000856N
- 商品名：プレッシャーチャンバー用ゴムパッキン 1 入+グリース
