# バイオスター チャンバー内部のメンテナンス方法

石膏やほこりなどの汚れによりチャンバー内部のバランシングリングの動きが悪くなると、プレートを十分に挟み込むことができなくなり、プレートの辺りからエアリークが発生することがあります。その場合は、下記のクリーニング方法をお試しください。

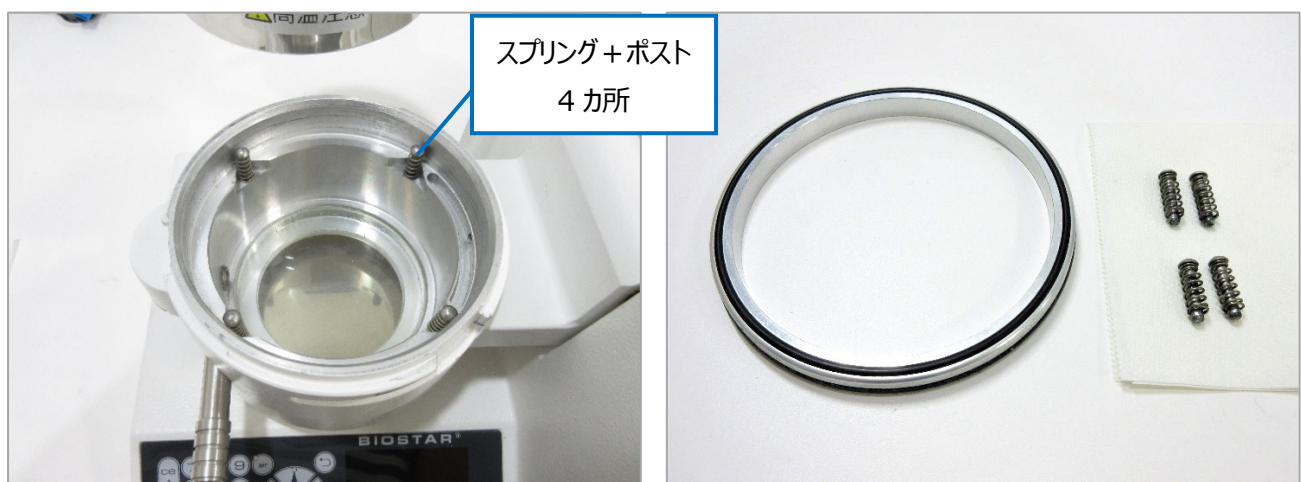
## 2. スプリングとポストを外す

スプリングとポストが4つずつありますので外します。

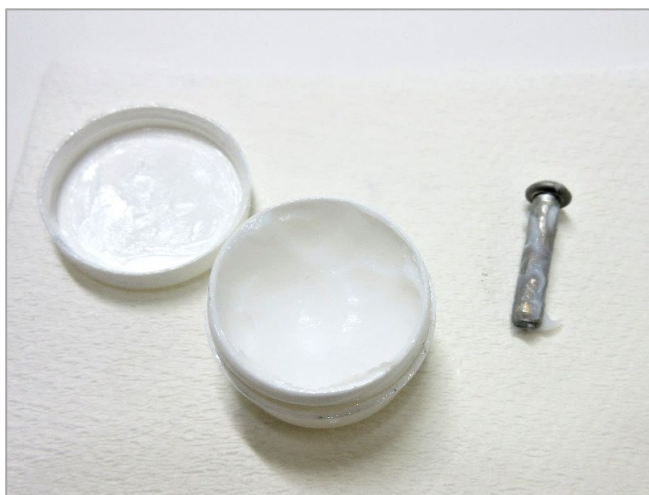
## **3. ポストとばねのクリーニング**

ポストとバネの汚れをティッシュ等で拭き、ポストへ多めにシリコングリースを塗布します。

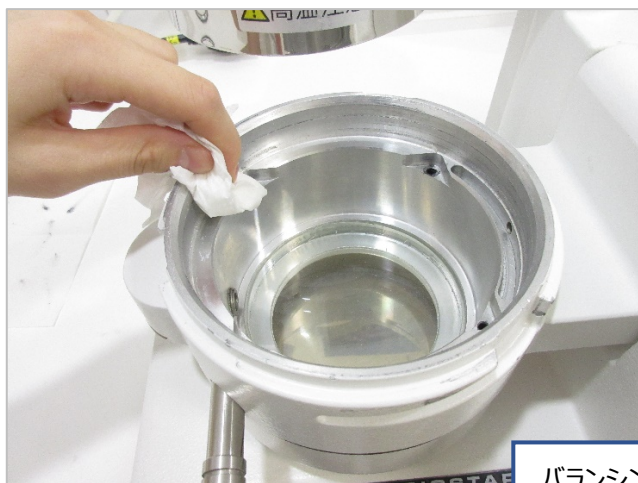
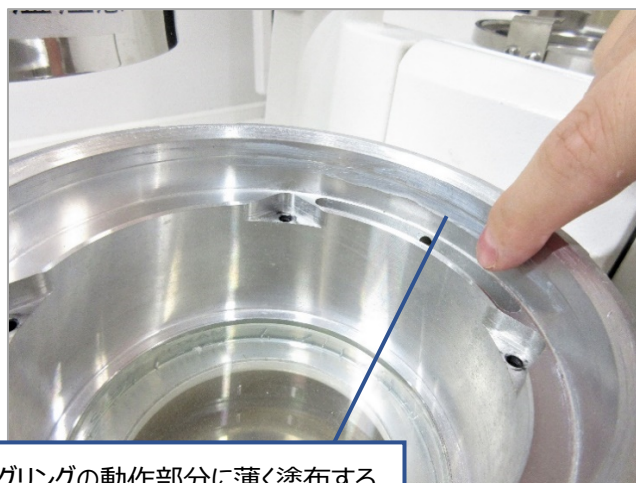
## 5. チャンバーのクリーニングとグリースアップ

チャンバーとバランシングリングが擦れる部分に溜まった汚れを拭き取った後、シリコングリースを一周薄く塗布します。

バランシングリングの動作部分に薄く塗布する

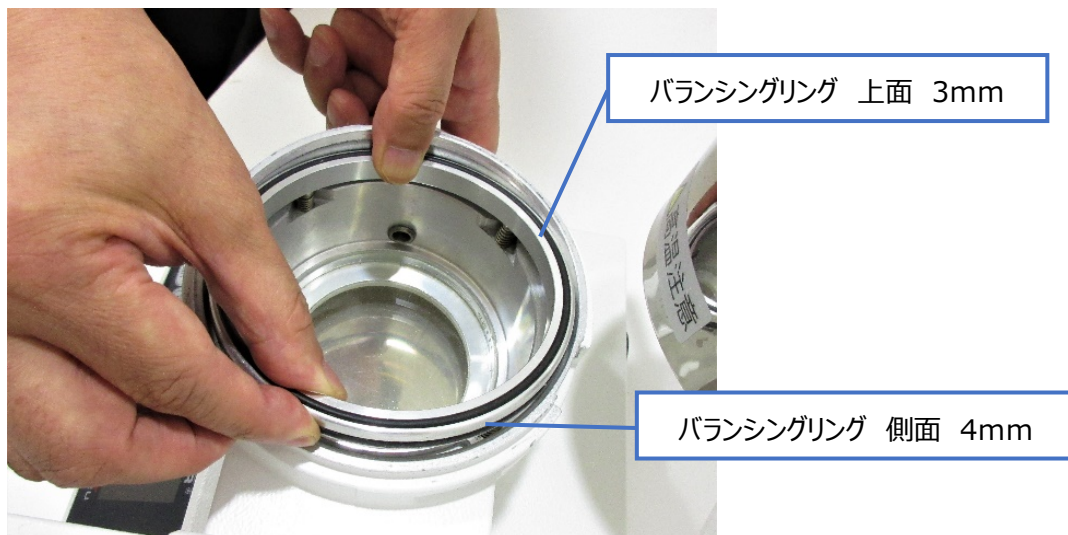
#### ◆バランシングリングの側面や上面にあるゴムに劣化がみられたら

- ・バランシングリングの側面や上面に取り付けてあるゴムにヒビなどが入っている場合は、交換のタイミングです。  
下記パーツをお出入りのお取引店様にご注文ください。

- ・商品名：シーリングリング 115×3mm 1 個入
- ・商品番号：3125199

- ・商品名：シーリングリング 115×4mm 1 個入
- ・商品番号：3130206

※上面(厚み 3mm) と側面(厚み 4mm)では厚みが異なりますのでご注意ください。
