# バイオスター チャンバー内部のメンテナンス方法

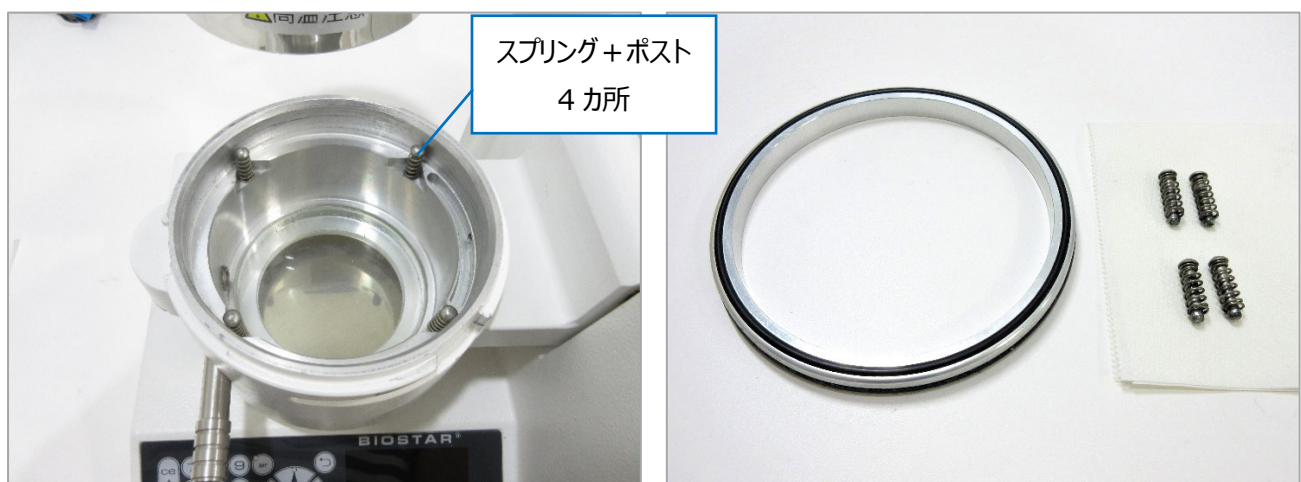
## 2. スプリングとポストを外す

スプリングとポストを外します（4カ所）。

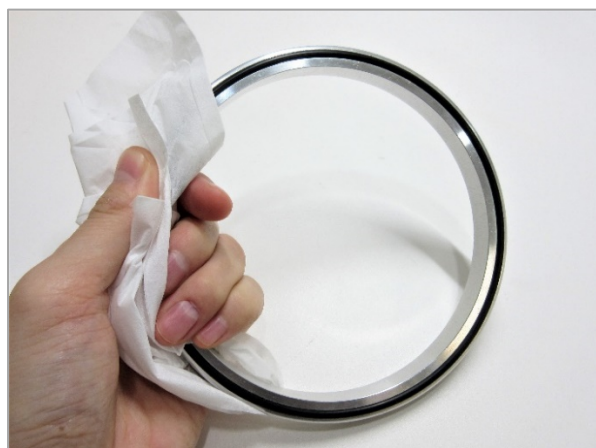
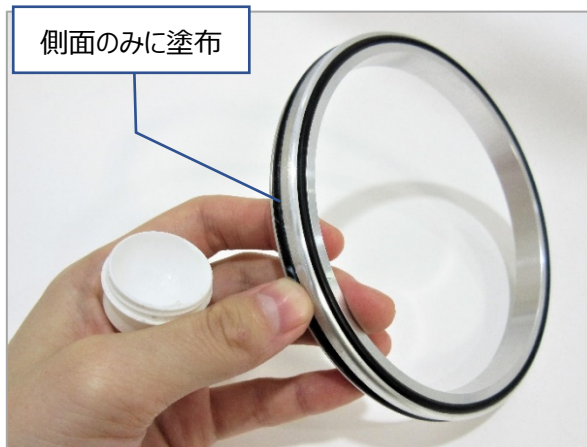
## **4. バランシングリングのクリーニング**

バランシングリングも汚れを拭き取り、側面に薄くシリコングリースを塗布します。

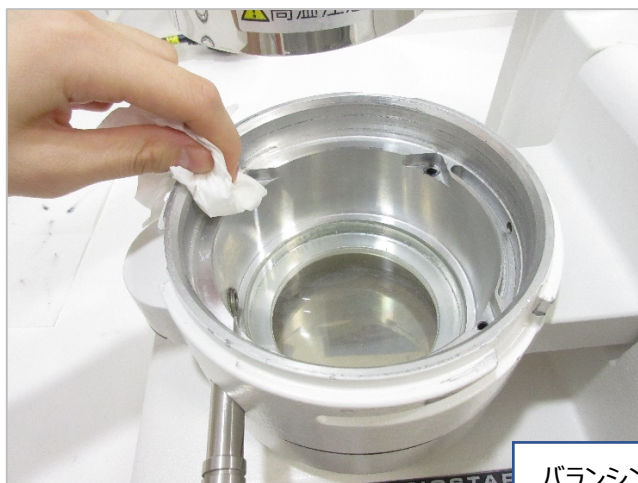
## 5. チャンバーのクリーニングとグリースアップ

チャンバーとバランシングリングが擦れる部分に溜まった汚れを拭き取った後、シリコングリースを一周薄く塗布します。

バランシングリングの動作部分に薄く塗布する

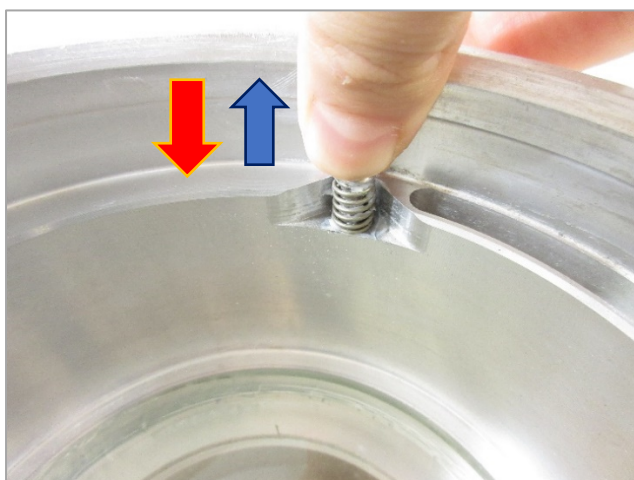
スプリングとポストを全てチャンバー内に戻し、3 回ほどプッシュして滑りを確認します。

その後、バランシングリングも「1.」と反対の動作でチャンバーにセットします。

①スプリングのない部分を押し込む

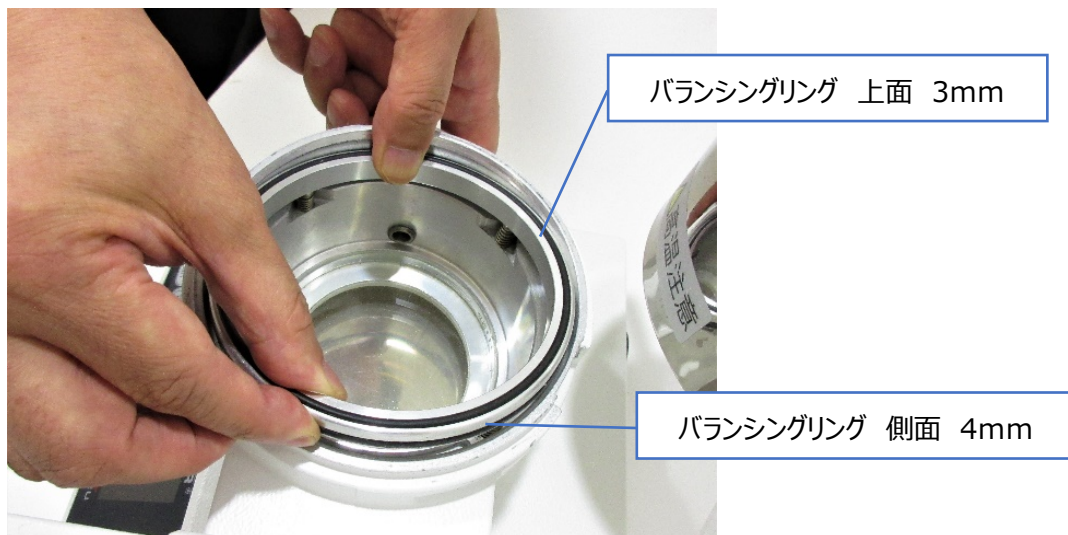
- ・バランシングリングの側面や上面に取り付けてあるゴムにヒビなどが入っている場合は、交換のタイミングです。  
下記パーツをお出入りのお取引店様にご注文ください。

#### ■バランシングリング 上面

- ・商品名：シーリングリング 115×3mm 1 個入
- ・商品番号：3125199

#### ■バランシングリング 側面

- ・商品名：シーリングリング 115×4mm 1 個入
- ・商品番号：3130206

※上面(厚み 3mm) と側面(厚み 4mm)では厚みが異なりますのでご注意ください。
