ブラックスチェッカーの臨床応用

神奈川歯科大学成長発達歯科学講座

常磐 修 小野寺寛司 佐藤貞雄

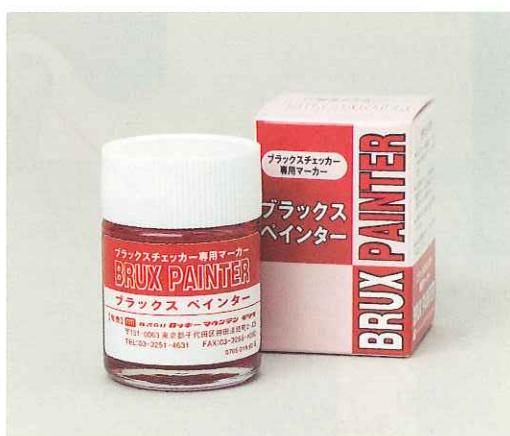
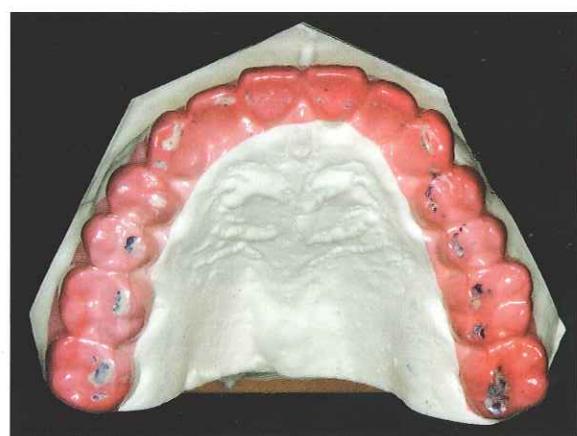
図1 ブラックスチェッカー：使用後、青色咬合紙で咬頭嵌合位での咬合接觸部位を印記した状態。

ブラックスチェッカーは睡眠時に患者の上顎に装着してもらいます。再現性を見るために2枚渡し、1枚につき2晩使用してもらいます。使用終了後に診療室で再度装着し、咬頭嵌合位の咬合接觸部位を青色咬合紙で印記します(図1)。

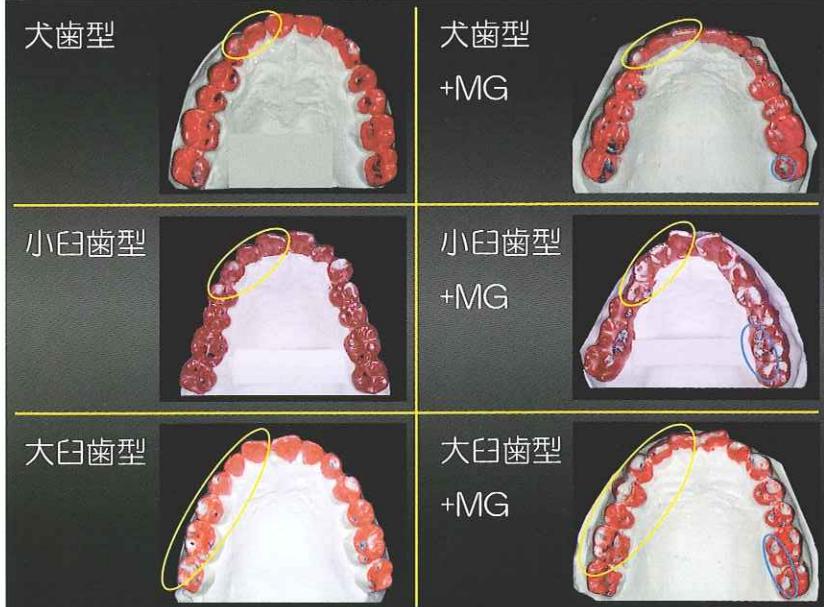
図2 睡眠ブラキシズムグラインディングパターンの分類。

ブラックスペインターが剥がれ落ち、青い印のついてない部分がグラインディングしている部位になります。グラインディング部位は作業側 (laterotrusive side grinding:以下LG) と非作業側 (mediotrusive side grinding:以下MG) に分け、さらにLGは犬歯型 (IC, 切歯: Incisor, 犬歯:Canine)、小臼歯型 (ICP, 小臼歯まで:Premolar)、大臼歯型 (ICPM、大臼歯まで:Molar) の3種類に分類します。LG の3つにMGの有無を加えて6種類に分類されます(図2)。

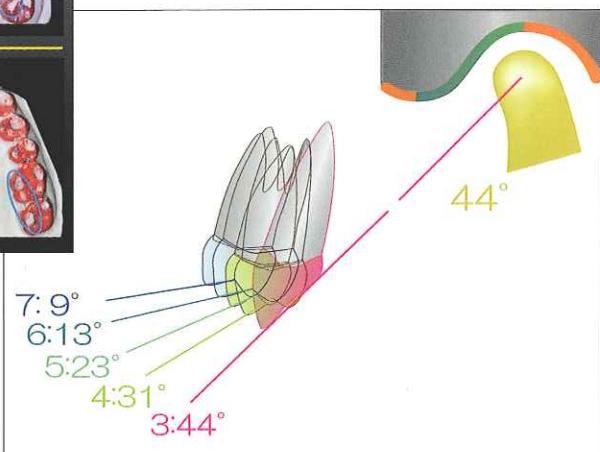
図3 日本人正常咬合者の咬合誘導路角と矢状顆路角。

具体的にはグラインディング時に後方歯が接触せず前方歯のみで接触するパターンに変えることです。ここで日本人の正常咬合者の上顎歯の平均咬合誘導路角を見てみると犬歯が44°、第一小白歯が31°以下、約10°ずつ小さくなっています(第二大臼歯を除く)。このことから、この関係を考慮して咬合を作る必要がでてきます。ただし、犬歯の咬合誘導路角は反対側の矢状顆路角と密接な関係があるので、このことも考慮する必要があります。ちなみに日本人正常咬合者の平均矢状顆路角は44°で、犬歯誘導路角とほぼ一致します(図3)。

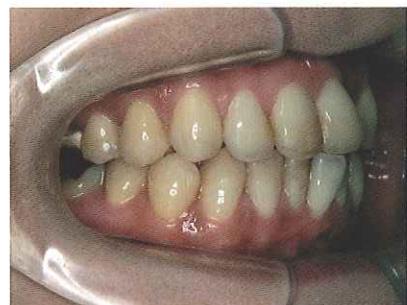
図4 症例1:31歳の女性、顎関節の疲労感を主訴として来院、咬頭嵌合位。

31歳の女性で、顎関節の疲労感がありましたが、側方滑走位で大臼歯まで擦っており、ブラックスチェッカーでは大臼歯型(ICPM)を示していました。大臼歯を離開させるスプリントを装着したところ数日で症状が緩解し

ました。患者は引き続きスプリント療法を希望したため、スプリントを継続使用しています(図4、5)。

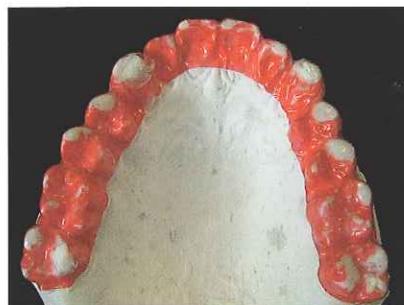
図6 症例2:24歳の男性、食後や運動後の疲労感を主訴として来院、ブラックスチェッカーでは大臼歯型+MGを示している。

24歳の男性で、食後や運動後に咀嚼筋、頸部、肩部の筋肉がすぐに疲れ非常に凝りやすいとのことでした。ブラックスチェッカーでは両側共に大臼歯型(ICPM)+MGを示しており、かなり強い力がかかっていることが示唆されました(図6)。強拡大で見てみると上顎左側第二大臼歯近心舌側咬頭頂が破壊されており、亀裂線がはっきりと見えます(図7)。側方滑走位では大臼歯まで接触しています(図8)。矯正治療開始8か月後には側方滑走位で大臼歯が離開しており、症状は

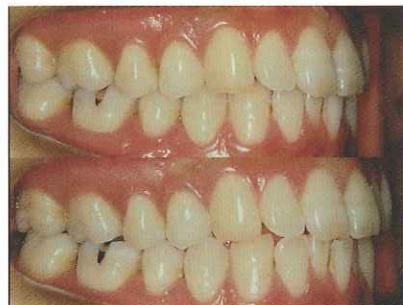
図8 症例2:治療前、側方滑走位で大臼歯まで接触している。

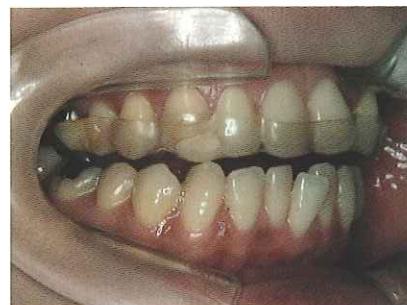
図5 症例1:スプリント装着時の側方滑走位で臼歯部が離開している。

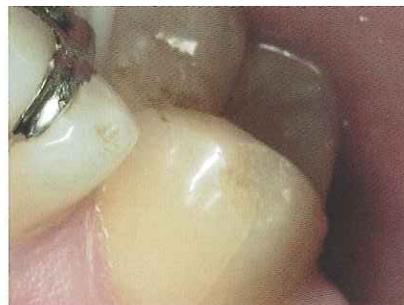
図7 症例2:上顎左側第二大臼歯、近心舌側咬頭が破壊され、亀裂線も見える。

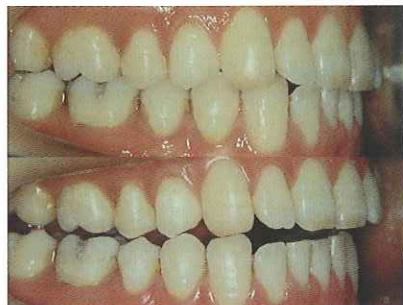
図9 症例2:治療後、側方滑走位で大臼歯が離開している。

緩解しました(図9)。

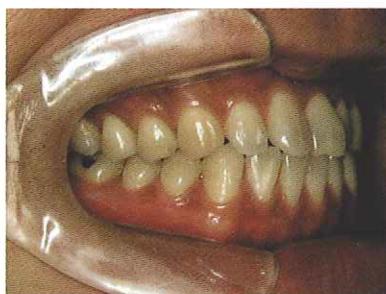
図10 症例3:26歳の男性、起床時の顎の疲労感を主訴として来院、咬頭嵌合位。

26歳の男性で、起床時の顎(咀嚼筋)の疲労感を主訴として来院されました。見た目は綺麗な咬合状態を示していますが(図10)、側方滑走位では大臼歯まで接触しており(図11)、ブラックスチェッカーでも大臼歯型(ICPM)を示していました(図12)。この患者へは上顎犬歯尖頭にコンポジットレジンを盛ることで側方滑走時に大臼歯を離開させるアプローチを行いました(図13)。この症例のように歯を殆ど削らずに盛り足したり、アンレータイプの修復で対応できる場合もあります。

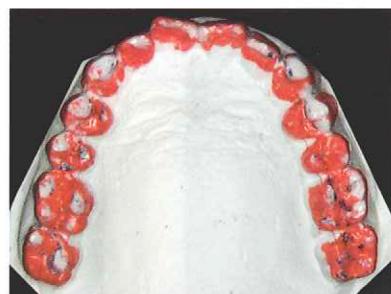
図12 症例3:ブラックスチェッカーでは大臼歯型を示している。

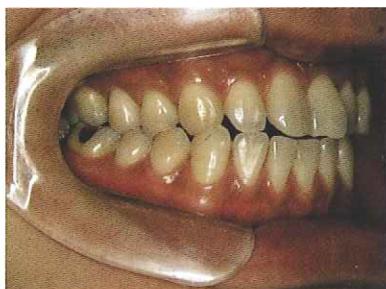
図11 症例3:側方滑走位で大臼歯まで接触している。

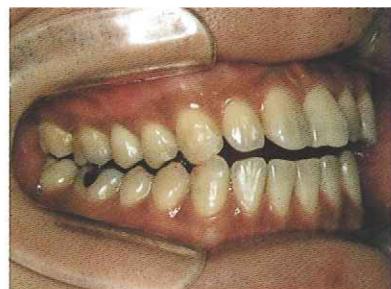
図13 症例3:治療後、側方滑走位で大臼歯が離開している。
