バイオスター チャンバー内部のクリーニング方法について

石膏やほこりなどの汚れによりチャンバー内部のバランシングリングの動きが悪くなると、プレートを十分に挟み込むことができなくなり、プレートの辺りからエアリークが発生することがあります。その場合は、下記のクリーニング方法をお試し下さい。

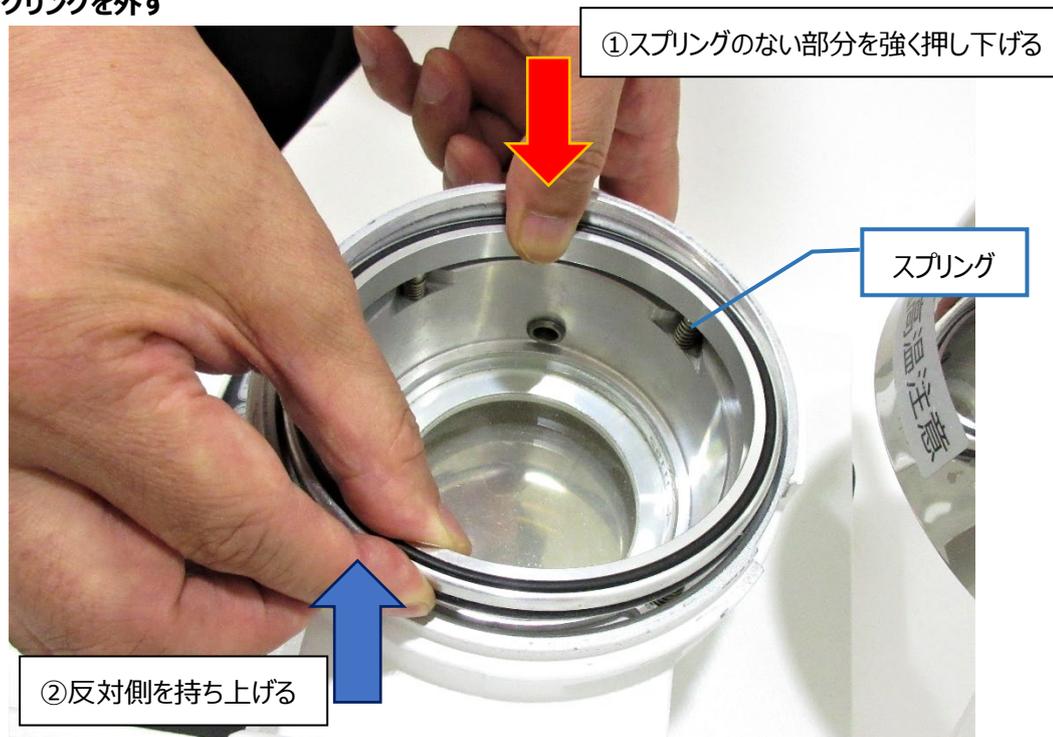
1. バランシングリングを外す

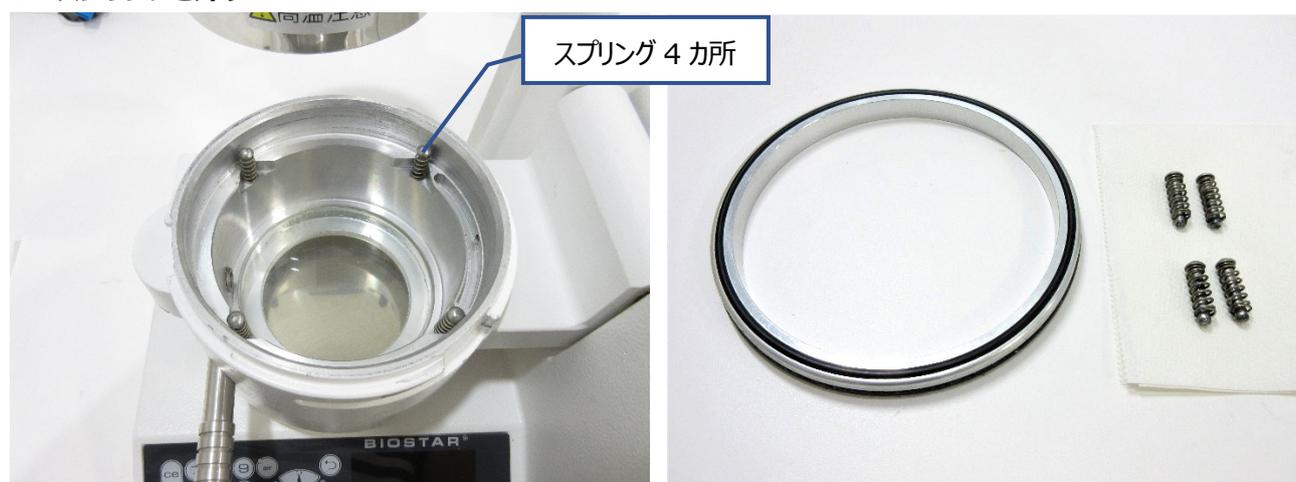
2. スプリングを外す

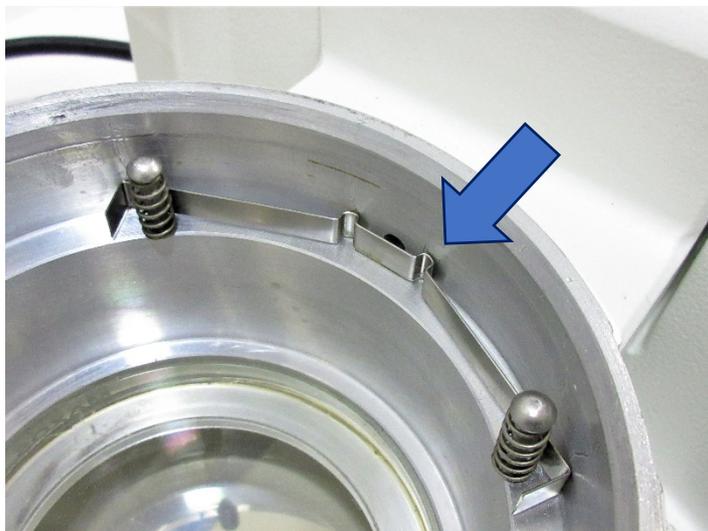
***2. チャンバー内のエア-流入口に金属の板バネが設置されているタイプの場合**

この場合は、金属板を外して清掃を行って下さい。

この板はシリコングリースを塗布する必要はありませんので、拭き取りのみ行います。

「6.」の工程で、バランスリングを元の位置に戻す前に、こちらの金属板も写真と同じ位置に戻してください。

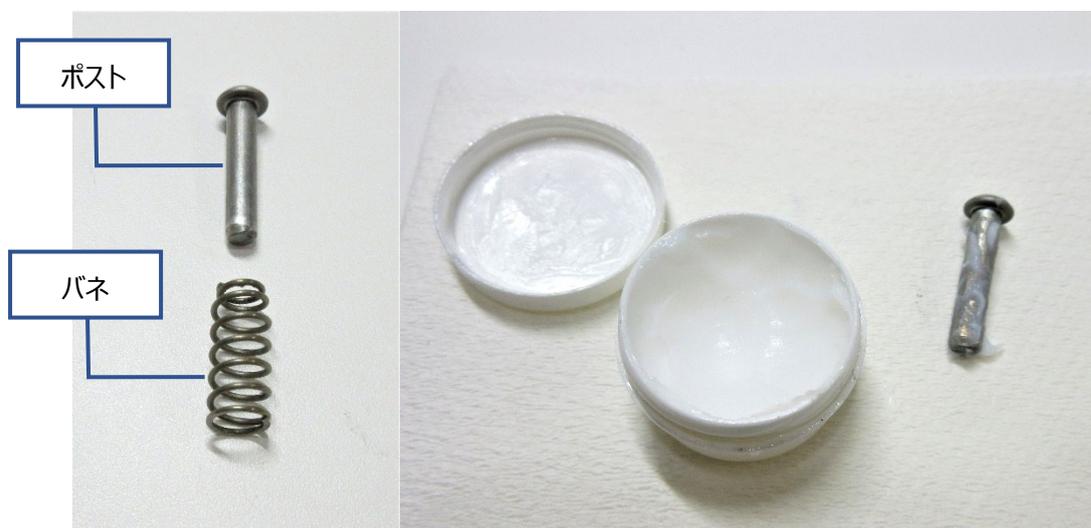
3. ポストとバネを清掃し、ポストへ多めにシリコングリースを塗布する

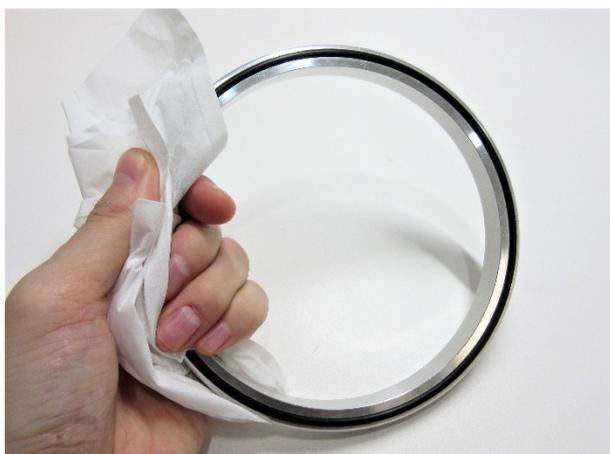
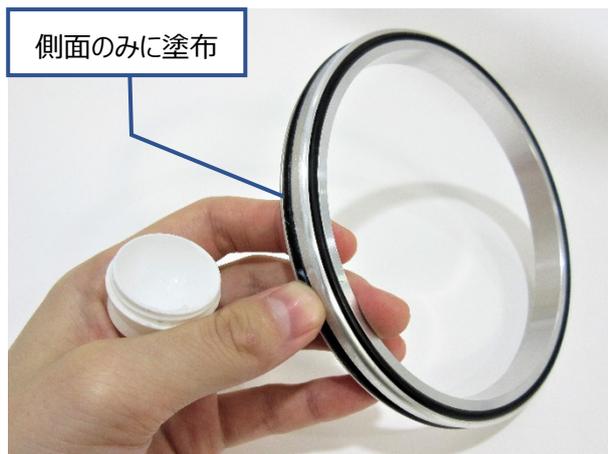
4. バランシングリングの全体を清掃し、側面に薄くシリコングリースを塗布する

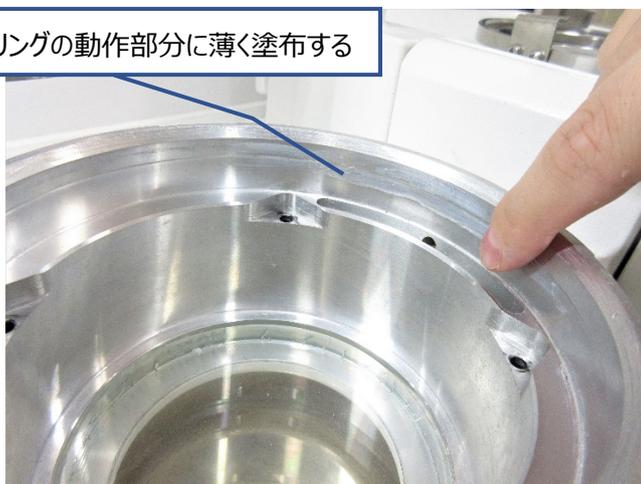
5. チャンバー側面に、シリコングリースを一周薄く塗布する

バランシングリングの動作部分に薄く塗布する

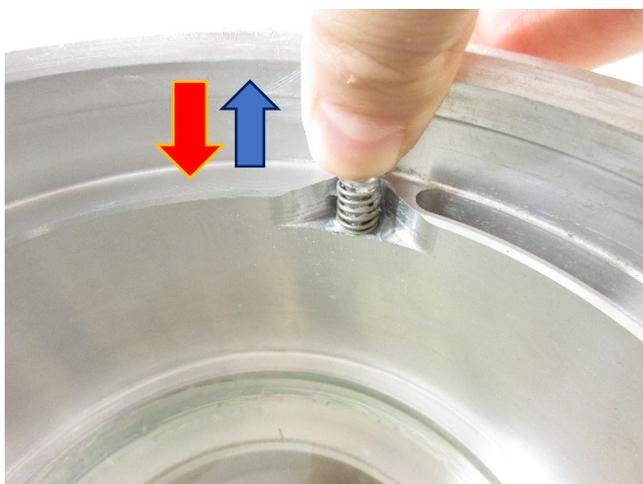
6. スプリングを全てチャンバー内に戻し、3回程プッシュして滑りを確認する
同様にバランシングリングも「1.」と反対の動作でチャンバーにセットする

① スプリングのない部分を押し込む

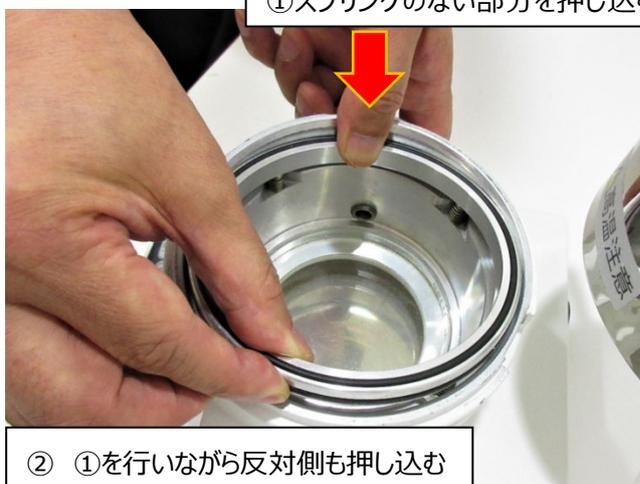
② ①を行いながら反対側も押し込む
